# **Vanhan hirsirunkoisen talon kuntoarvio korjausehdotuksin**

Opinnäytetyö

Kevät 2017

SeAMK Tekniikka

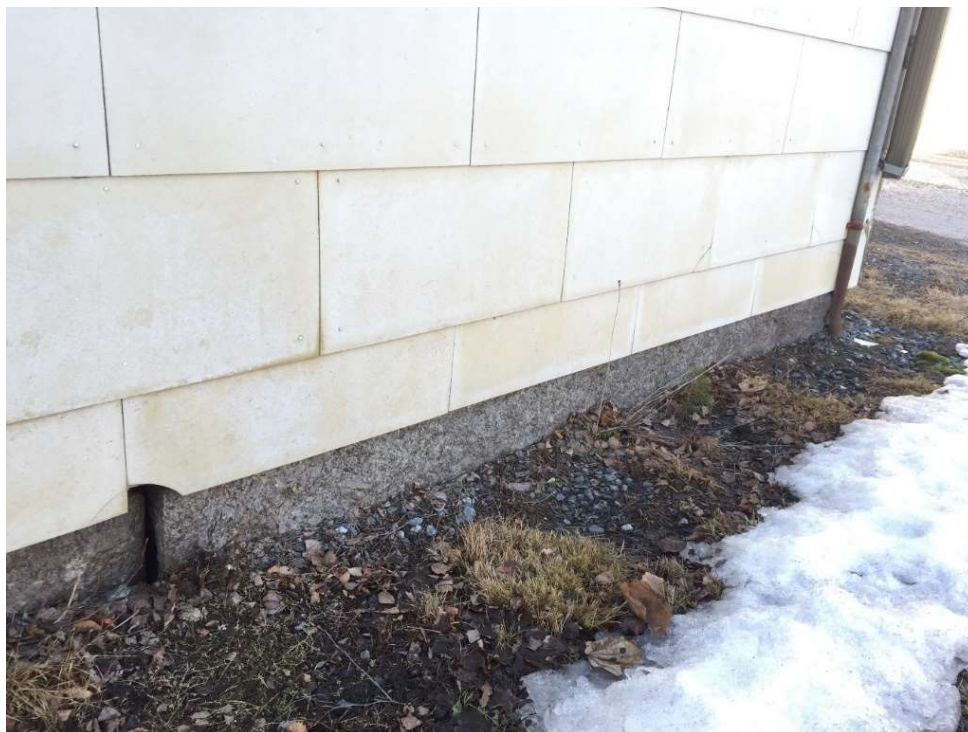
Rakennuksessa on tuulettuva alapohja ja luonnonkiviperustukset. Perustukset koostuvat noin neljä metriä pitkistä suorakaiteen muotoisista porakivistä, joiden alla on isoja luonnonkiviä. Perustaminen on tehty luonnonmaalle, ilman pohjatöitä. Perustuksia silmämääräisesti tarkastelemalla, näkee että rakennus on ajan mittaan painunut. Perustukset ovat eläneet roudan mukana sekä vaaka- että pystysuunnassa (Kuva 2).

Kuva 2. Rakennuksen perustuksia.

**Alapohja- ja lattiarakenteet.** Rakennuksen lattia puretaan kokonaan kerros kerrokselta ja samalla tutkitaan vauriot ja niiden syyt. Kun lattia on auki, tyhjätyään kaikki ylimääräinen aines ryömintätilasta. Samalla tehdään tarvittavat tuuletusaukot kivi-jalkaan.

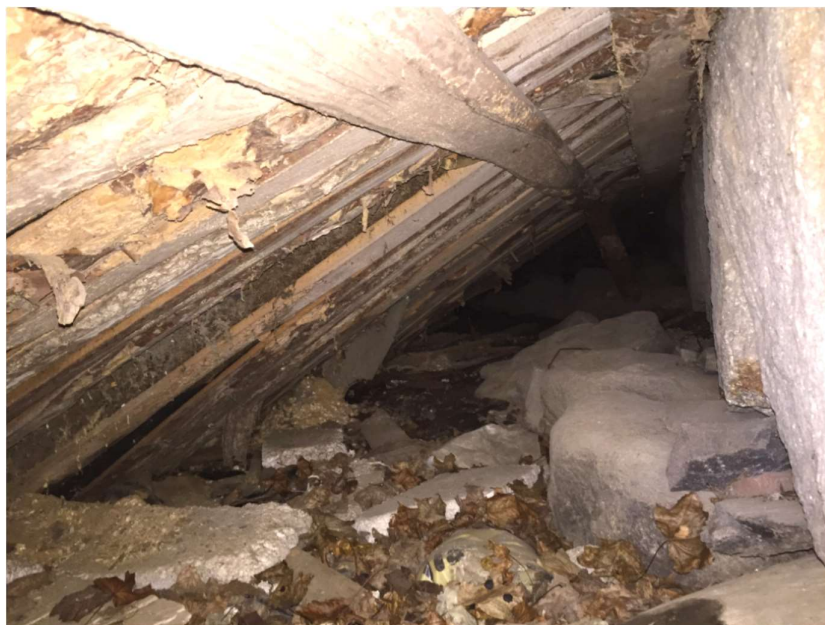
Alapohjan ryömintätilaan ei ole kulkua, mutta sitä päästiin tarkastelemaan silmämääräisesti ja kameran avulla etelänpuoleisella päädyllä olevasta aukosta. Selvisi, että alapohja oli kokonaan romahtanut rakennuksen keskivaiheilla (Kuva 3). Alalapohjassa näkyi lehtiä ja muuta orgaanista sekä epäorgaanista sinne kuulumatonta

jätettä. Alapohjana toimii oletettavasti rakennukseen nähden poikkisuuntaiset hirsi-palkit. Alapohjan rakennetta ja niiden kuntoa ei päästy tutkimaan tarkemmin, mutta oletettavasti rakenteet ovat saaneet kosteutta ja kärsineet lahovaurioita. Rakennuksen päädyissä ei käytännössä ole tuuletusrakojakaan ollenkaan, joten alapohjan ei pääse tuulettumaan.

Kuva 3. Romahtanut alapohjarakenne.

Asennetaan uudet lattiakannattajat 48\*220 mm lankut 600 mm jaolla, joiden alapintaan tulee 25\*100mm laudoitus. Laidoituksen varaan, kannattajien väliin asennetaan 25 mm tuulensuojalevy, esimerkiksi Isover RKL-31, ja 200 mm mineraalivilla, esimerkiksi Isover KL-33. Kannattajien päälle asennetaan 48\*48 mm K600 koolaus ja koolauksen välit eristetään Isover KL-33 -eristeellä. Koolauksen ja eristeen päälle asennetaan höyrysulku, esimerkiksi Isover Vario. Päällimmäiseksi asennetaan pontattu lattialauta, esimerkiksi 28\*120 mm. Uusi rakenne on kuvattu liitteessä 2. (RT 83-11009.)

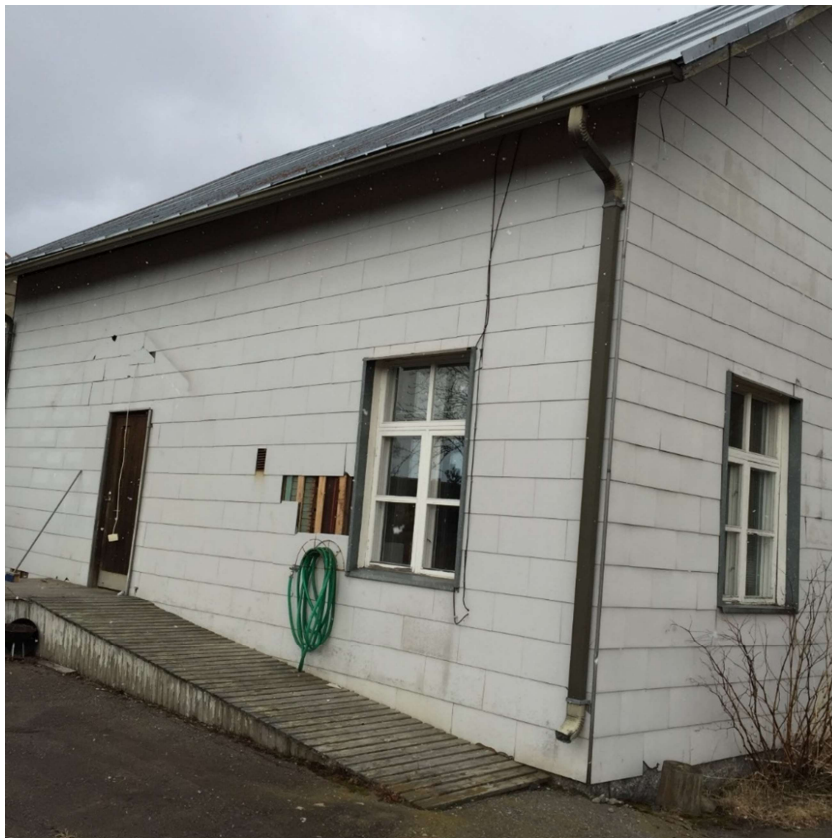
Rakennuksessa on alun perin ollut noin 150 mm hirsinen ulkoseinä, jonka päälle on myöhemmin tehdyn perusparannuksen yhteydessä asennettu pystylaudoitus sekä nauloilla kiinnitetty 600 x 300 mm mineriittilaatta. Laattoja on paikoin irronnut ja osassa on halkeamia ja reikiä (Kuva 4). Hirsiseinän tilkkeenä ja eristeenä on käytetty pellavaa. Rakennuksen länsisivulta puuttui muutama laatta ja hirsi oli näkyvissä. Nurkista tähystämällä nähdään julkisivujen olevan melko hyvin linjassa ja suorassa.

Kuva 4. Julkisivu länteen.

**Ulkoseinät.** Ulkoseinän verhous eli mineriittilaatta ja laudoitus puretaan hirsirunkoon asti. Riippuen laatan valmistusvuodesta se saattaa sisältää asbestikuitua, mikä pitää huomioida purkuvaiheessa. Samalla tutkitaan hirsien ja varsinkin alimpien hirsikertojen kunto tarkemmin ja tehdään tarvittavat korjaukset. Tilkitään mahdolliset raot ja halkeamat esimerkiksi Isover KH -eristeellä.

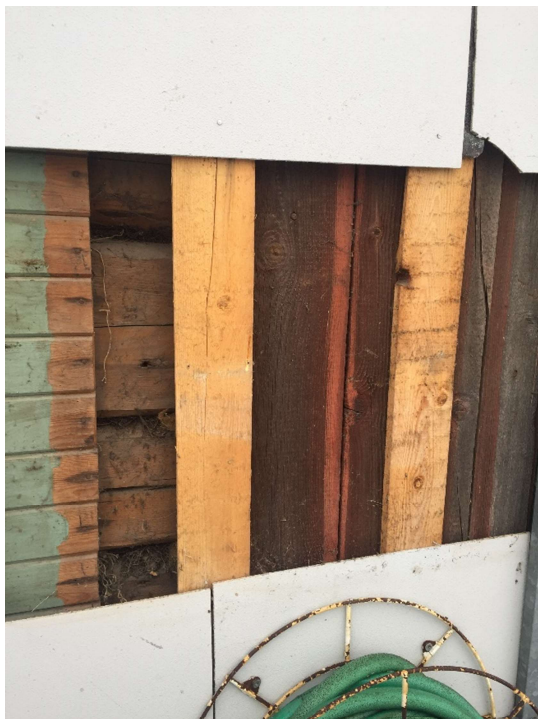
Ulko-oven edessä on ilmeisesti aiemmin ollut pieni kuisti, joka on kuitenkin myöhemmin purettu. Länsipuolelta, josta laattoja puuttui, näkyi myös maalattua vaakapaneelia laattojen alla, kuistin kohdalla (Kuva 5).

Kuva 5. Ulkovuorausta.

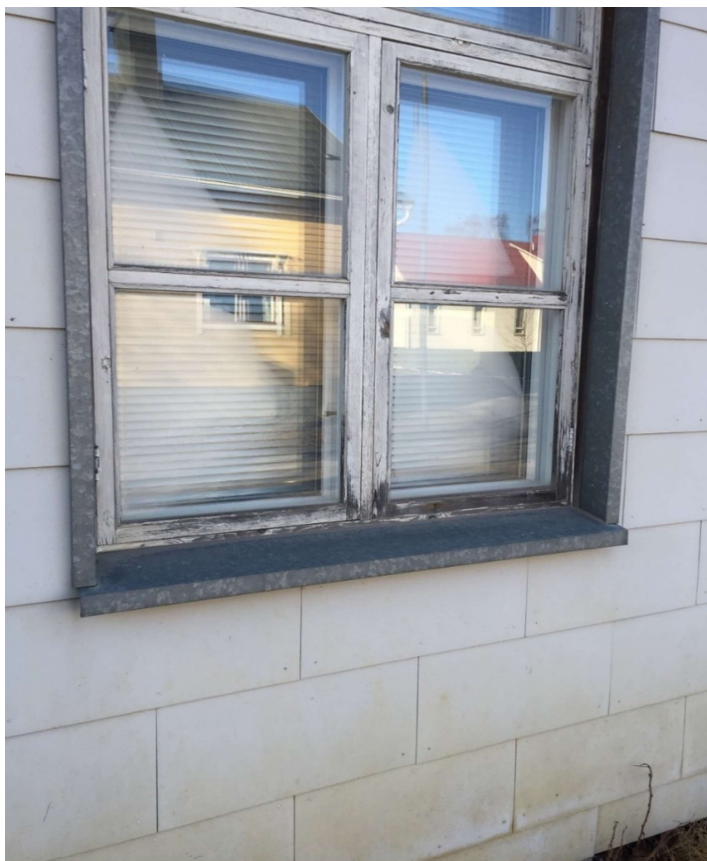
Talossa on yhteensä kymmenen, rakenteeltaan 1+2 puuikkunaa. Eli sisäpuiteessa on kaksinkertainen lasi ja ulkopuitteessa yksi. Puitteet ovat tiukat eivätkä ikkunat aukea helposti. Lämpökameralla kuvattaessa ilmeni, että karmin ja seinärakenteen välistä vuotaa kylmää ilmaa sisään. Sisäpuitteet ja lasit ovat uudempia, joten ne on uusittu jossain vaiheessa. Kaikki lasipinnat ovat ehjät. Ikkunoissa on pellitykset ympäriinsä (Kuvat 6 ja 7).

Kuva 6 Ikkuna rakennuksen itäsivulla

**Ikkunat ja ovet.** Ikkunoiden puitteet hiotaan ja maalataan. Huonokuntoiset puut vaihdetaan uusiin.

Ikkunoiden pellitykset uusitaan kokonaan.

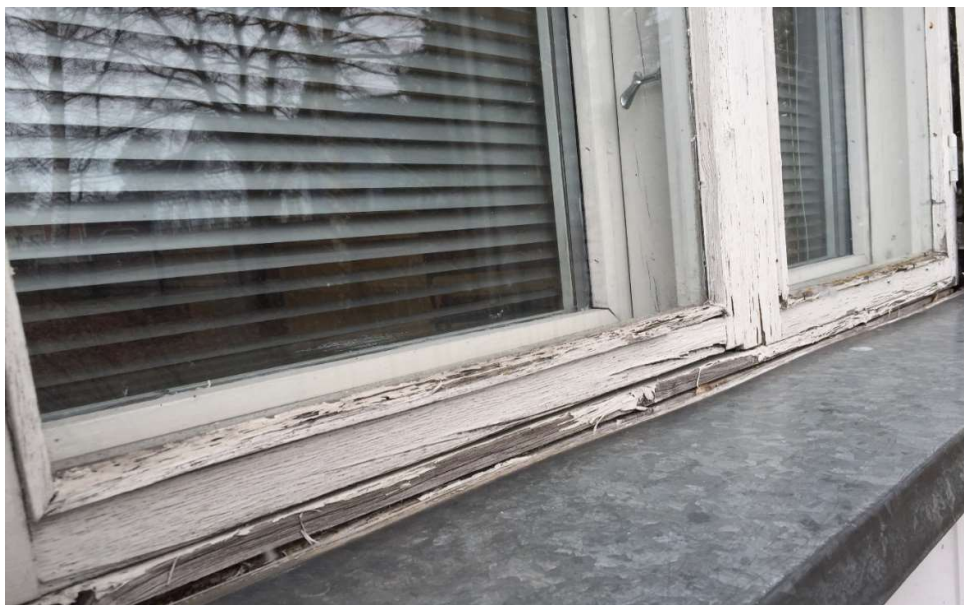
Kuva 7 Ikkunan maalivaurioita

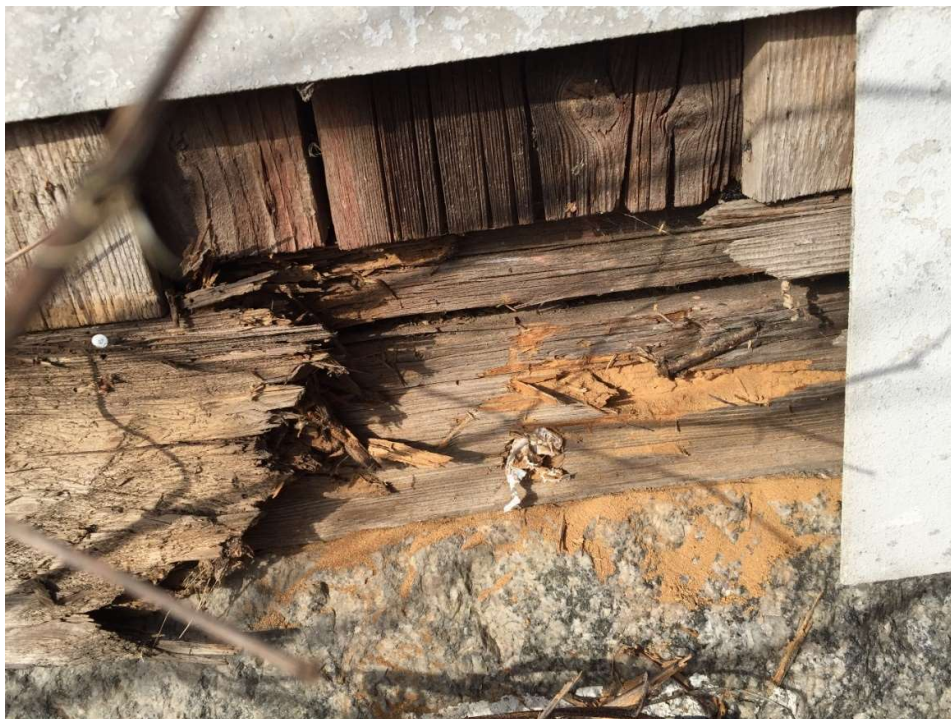
Rakennuksen runkona toimii leveydeltään noin 150 mm hirsikehikko, joka päättyy tasakertaan. Yläkerran seinärungon muodostaa käsinveistetty tolpparunko. Alin hirsikerta on paikoin kärsinyt lahovaurioita (Kuva 8). Runkohirsien mahdollisia laho- tai muita vaurioita ei päästy laajemmin tarkastelemaan, koska pintarakenteita ei haluttu purkaa.

Kuva 8 Lahovaurio alimmassa hirressä

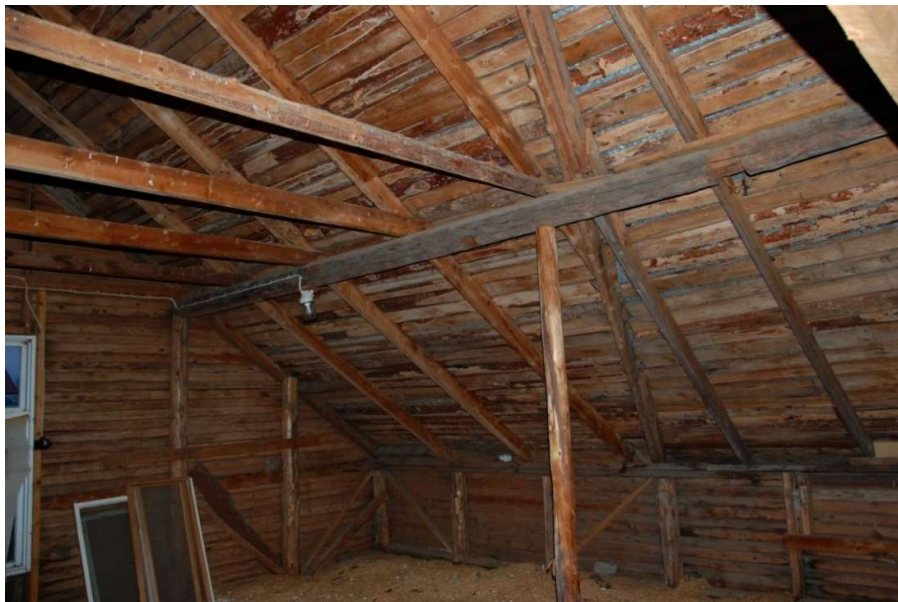
Rakennuksen ullakko on kylmää tilaa ja toiminut aiemmin varastona. Rakennus on harjakattoinen, katolla on ainoastaan ruodepuut ja konesaumapelti. Katto on paikoin notkolla. Katteessa ei havaittu vuotokohtia. Katon runkorakenteet muodostuvat käsinveistetyistä hirsitolpista, joiden päällä on veistetyt orsipuut ja niiden päälle tukeutuvat 50\*100 mm kattoristikot (Kuva 10).

Kuva 10 Kattorakenteita

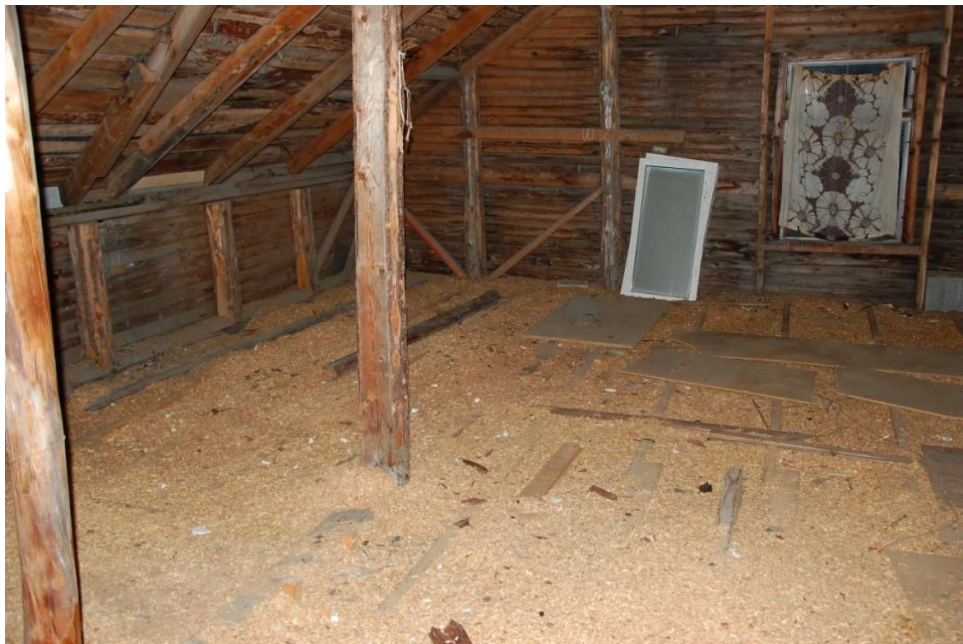
Lattiapintaa ei ullakolla ole, koska se ei ole asuinkäytössä. Eristeenä toimii sahanpuru ja maa-aines (Kuva 11).

Kuva 11 Ullakkotila

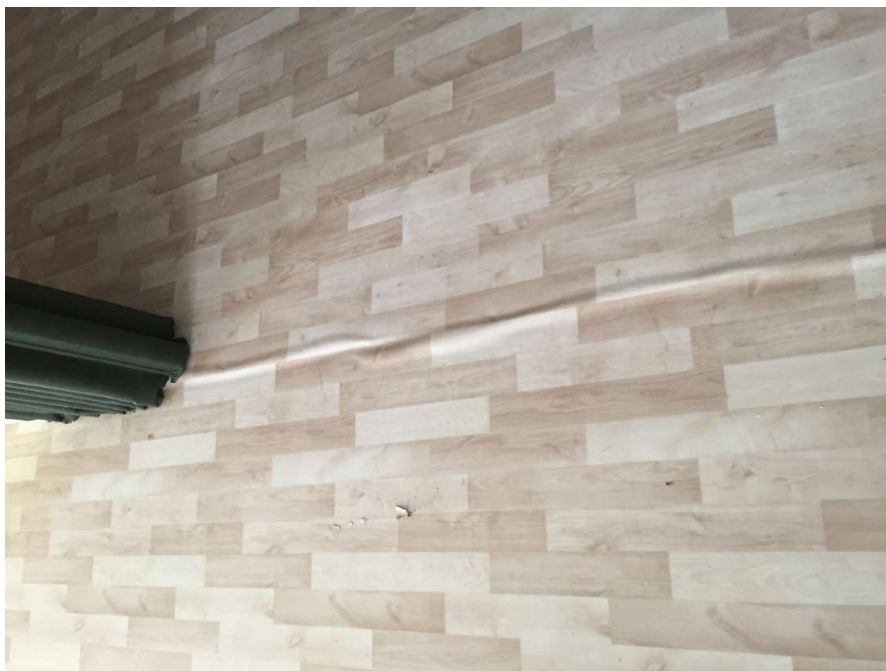
Rakennuksen lattioissa on lastulevy sekä muovimatto. Lattiassa on melko suuria epätasaisuuksia ja se silminnähten viettää. Matto on paikoin kupruillut ja irronnut, mutta ehjä (Kuva 12). Lattia hieman notkuu rakennuksen keskivaiheilla johtuen alapuolisesta romahtaneesta rakenteesta.

Kuva 12 Lattiaa paljeoviseinän kohdalta

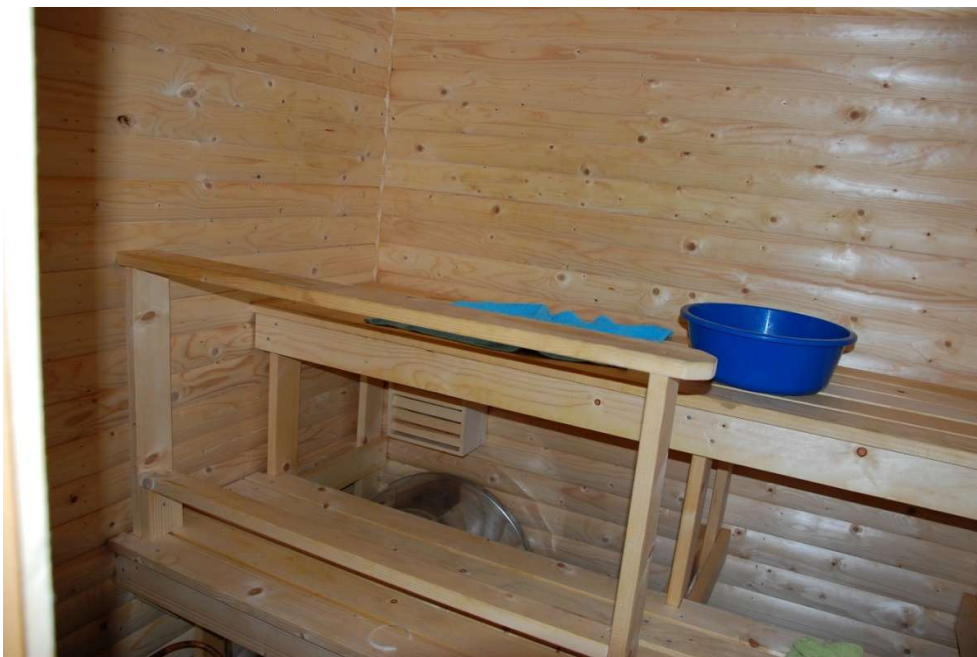
Pesu- ja saunatilat ovat jälkikäteen rakennetut. Pesuhuoneessa on suihkukaappi, jonka hana vuotaa. Lattiassa on muovimatto, jossa on riittävät seinille nostot. Saunassa lauteiden alla on lämminvesivaraaja ja kiukaan takana vesimittari. Lauteet ja paneelit ovat hyväkuntoiset. Silmämääräisesti sauna ja pesuhuone ovat siistissä ja hyvässä kunnossa (Kuva 13). Saunan seinäpaneelien takana on tarvittava ilmarako. Katon verhous on myös paneelia. Pesuhuoneen seinissä on kipsilevy ja lasikuitutapetti.

Kuva 13 Sauna

**Pesu- ja saunatilat.** Suihkun hana vaihdetaan uuteen.

Pesuhuoneen ja saunan rakenteille pitäisi tehdä tulevaisuudessa tarkempi tutkimus avaamalla pintarakenteita ja käyttämällä kosteusmittaria.

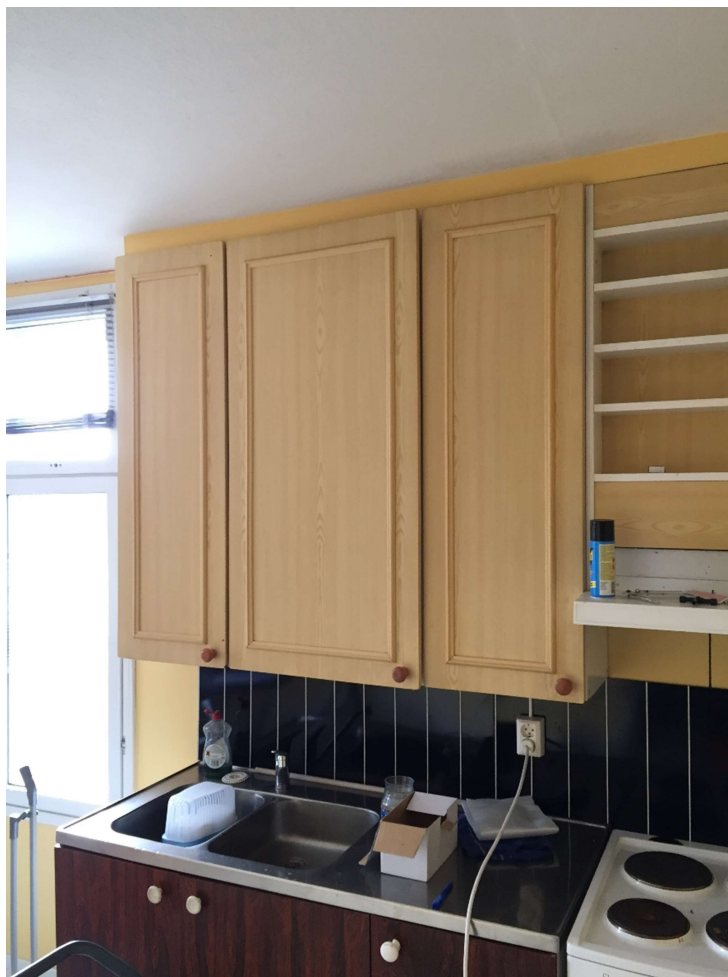
Keittiökalusteet on uusittu perusparannuksen yhteydessä, mutta ne ovat vanhat ja kuluneet (Kuva 14).

Kuva 14 Keittiön kalusteita

**Laitteet ja kalusteet.** Keittiön kaapistot ja koneet uusitaan.

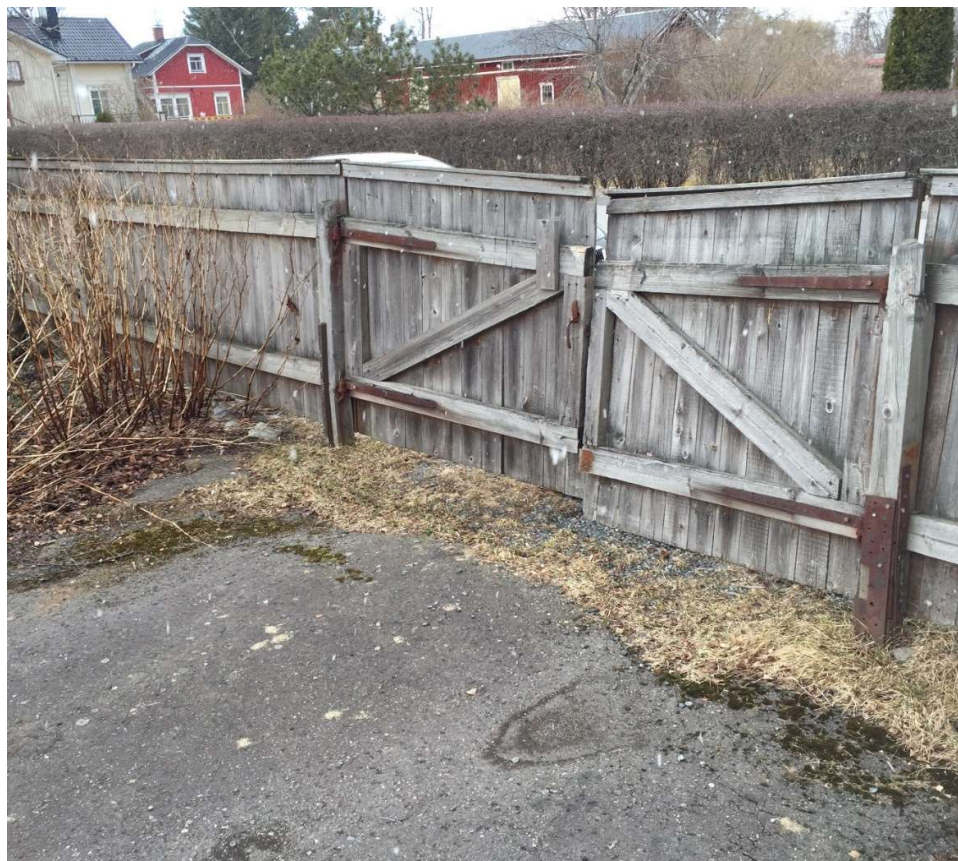
Rakennuksen vierellä, pohjoisen- ja idänpuoleisilla sivuilla, kulkee puuaita (Kuva 15). Aita on vinossa ja kaikin puolin huonokuntoinen. Aidan kaksi porttia ovat vinossa eivätkä aukea kunnolla.

Kuva 15 Puuaita pihan ja tien välissä

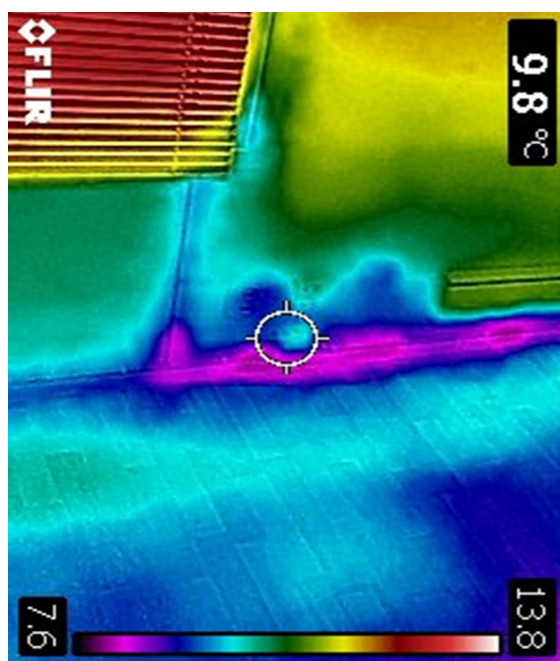
Lämpökameran kuvista huomataan, että olohuoneen lattian ja seinän välistä vuotaa koko matkalta kylmää ilmaa. Lisäksi lattia näkyy kuvassa kylmempänä, koska alapohjan eristeet ovat romahtaneet (Kuva 16). Vuotoja on myös lastulevyjen saumakohdissa sekä ikkunoiden karmin ja seinän välissä. Lähes jokainen rakennuksen ulkonurkka vuotaa (Kuva 17).

Kuva 16 Olohuoneen lattian ja ulkoseinän liitos

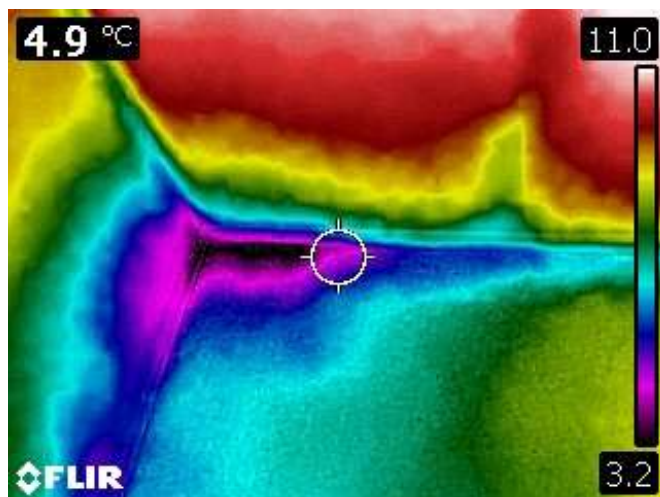
Kuva 17 Keittiön ulkoseinän nurkka
